**מחצבות עזובות בתחומי מפות ערד (מזרח), דימונה,
שדה-בוקר וניצנה (1:100,000):
סקר גיאולוגי וסביבתי מקדים לשיקומן**

שמעון אילני, צבי מינסטר

הוכן עבור הקרן לשיקום מחצבות

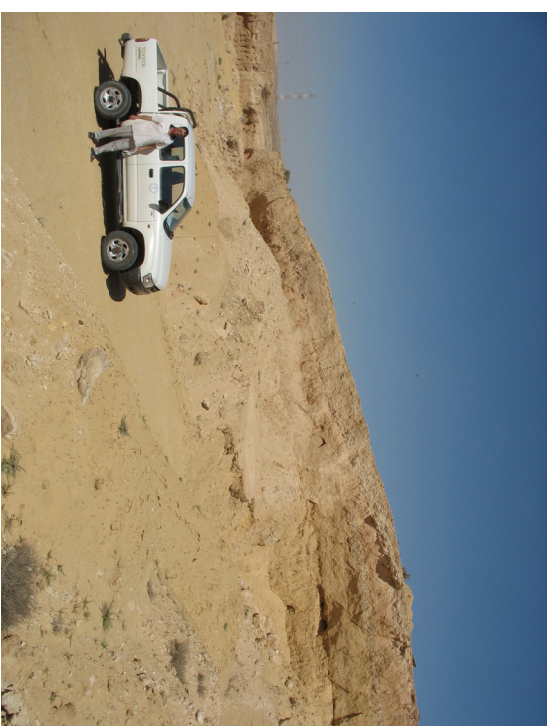
מהצבה: זיימונה דרום 2 (2127); נ.צ. 200780/551160

מהצבה בשטח של כ- 20 דונם, כ- 500 מ' מדרום לאזור התעשייה בדימונה.

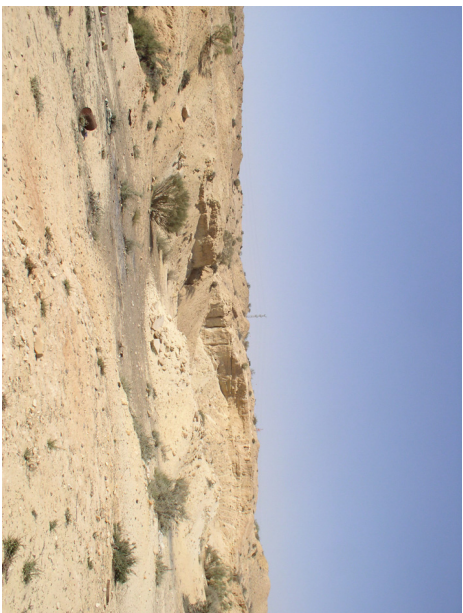
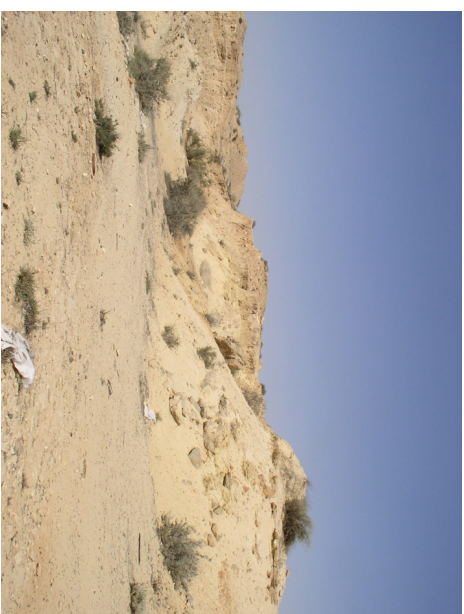
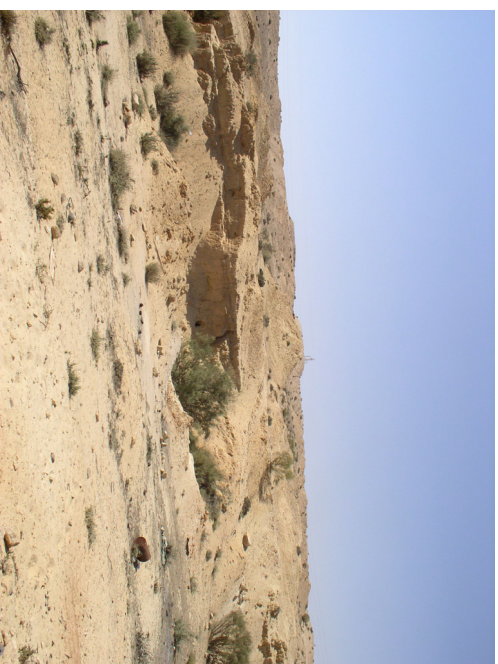
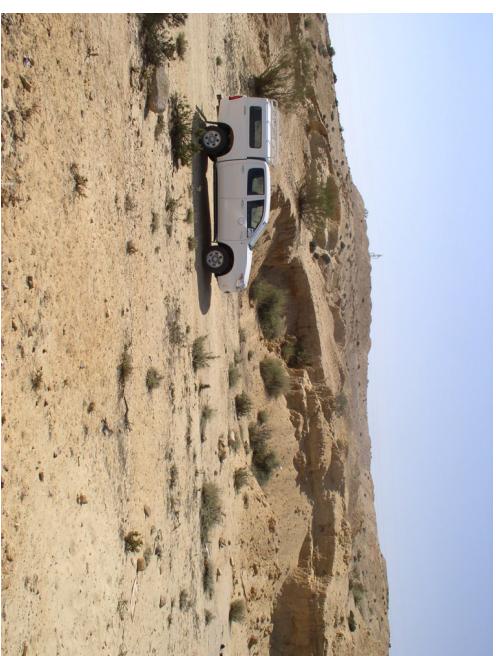
מחפורת: דימונה דרום 3 (2138): נ.צ. 201830/550950

מחפורת בשטח של כ- 10 דונם, כ- 1.5 ק"מ מדרום לכביש הכניסה הראשי לדימונה.

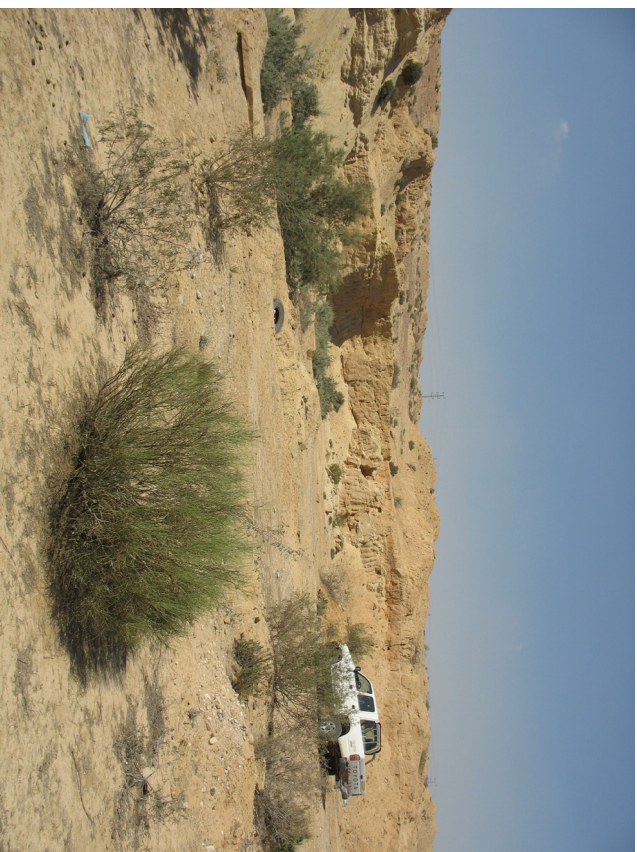
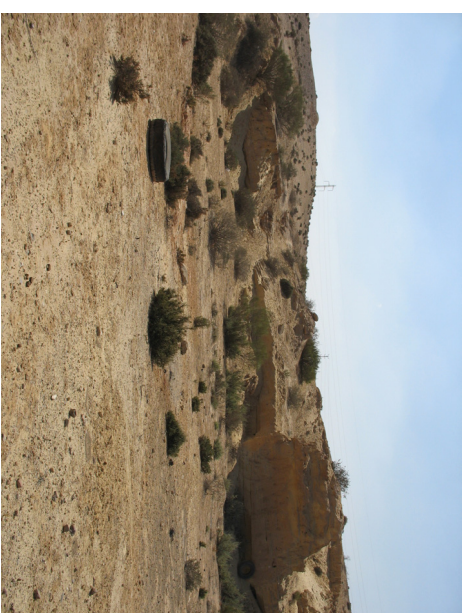
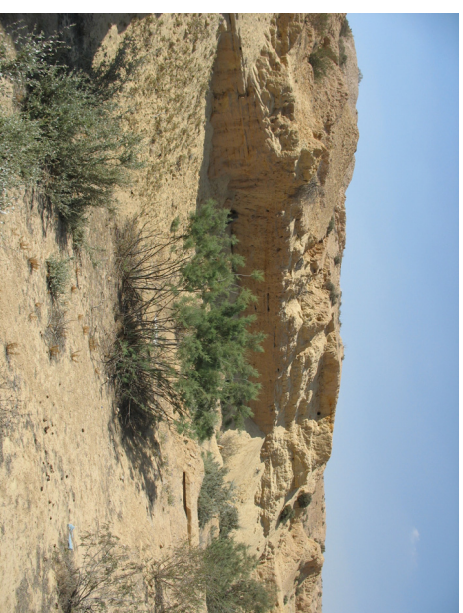
מחפורת: דימונה דרום 1 (2126): נ.צ. 201740/550920

מחפורת בישטח של כ- 5 דונם, כקילומטר מזרזום-מזרח לאזור התעשייה בדימונה.
 גובה קיר החפירה הוא עד כ- 5 מ'. המסלע שנכרה הוא חול מתצורת הצבא.
 מבט לצפון-מזרח ולצפון-מערב. צולם ב- 27/6/2006.

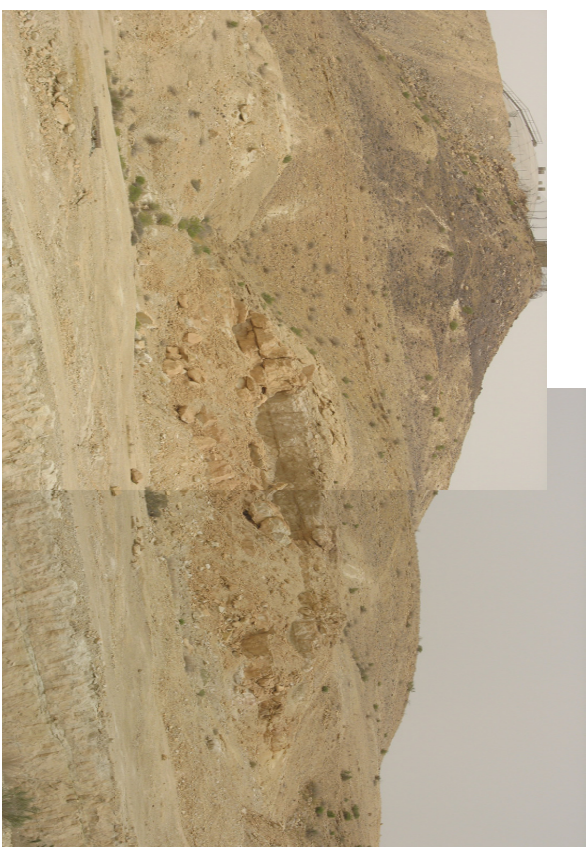
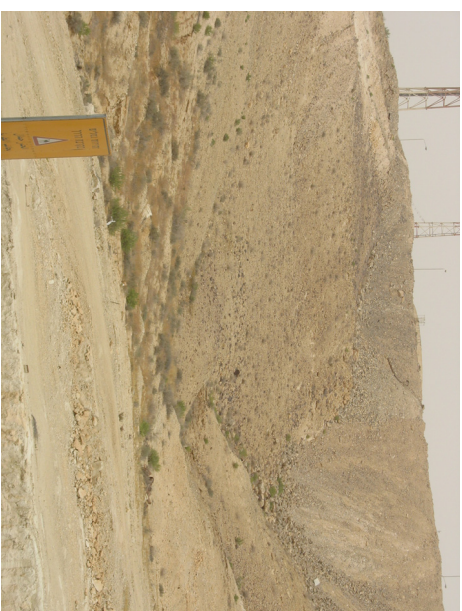
מחצבה: גבעת צפית (399): נ.צ. 218100/550100

מחצבה בשטח של כ- 1 דונם, למרגלות גבעת צפית, מצפון לכביש דימונה - סדום.
גובה קיר ההציקה הוא עד כ- 5 מ'. המסלע שנוחצב הוא גיר מתאורת שבטה וחול דיונה.
מבט לצפון-מזרח ולצפון-מערב. צולם ב- 26/4/2007.

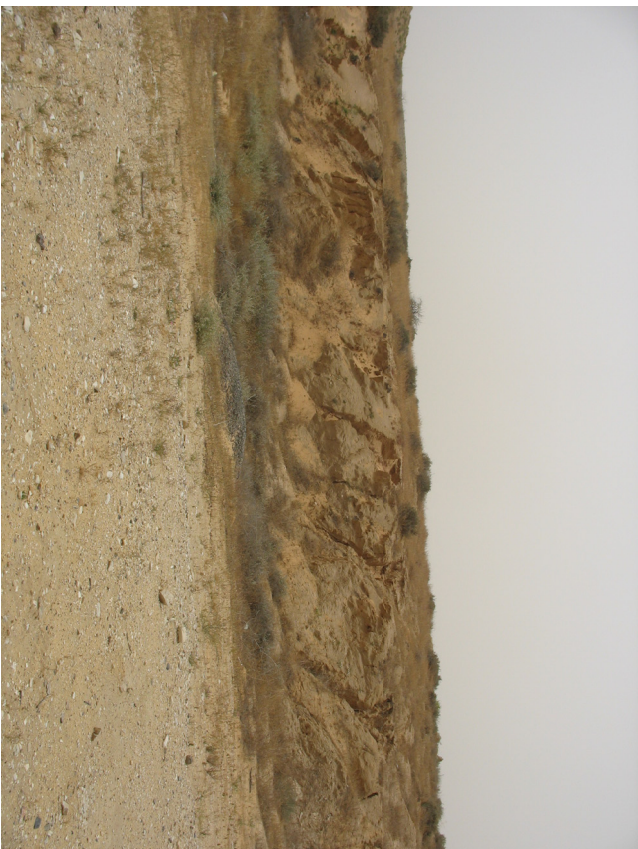
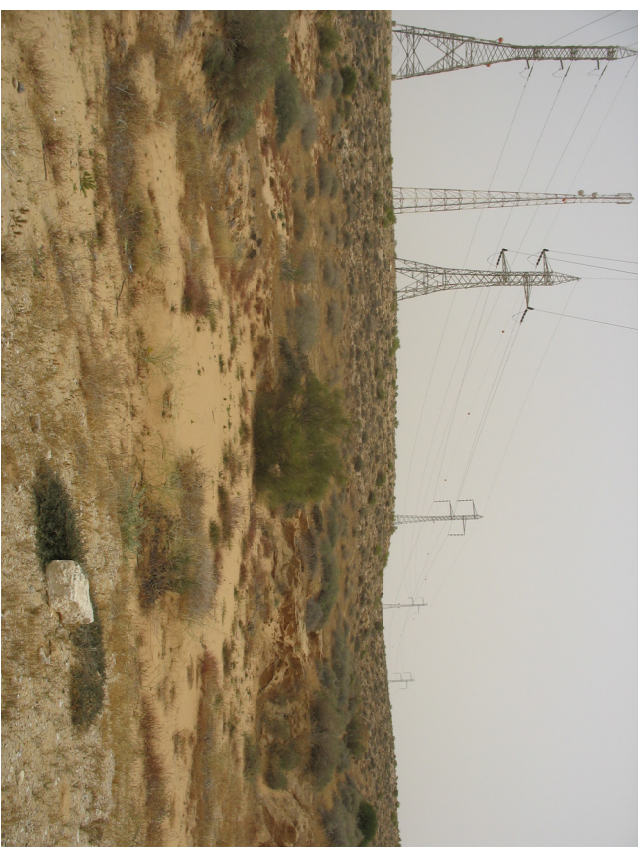
מתפורת: גבעת צפית דרום (2170): נ.צ. 218040/549830

מתפורת בשטח של כ- 1 דונם, כ- 300 מ' מדרום לאגבעת צפית.

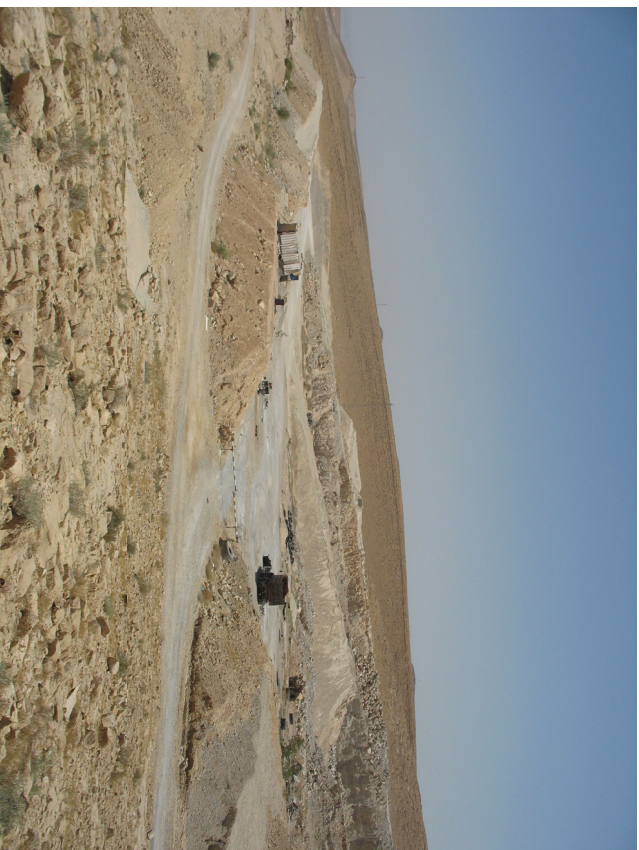
מהצנבה: מצד תמר ק"מ 19 (398): נ.צ. 222500/549500

מהצנבה בשטח של כ- 10 דונם, כ- 500 מ' מצפון לכביש דימונה - סדום, בשוליים המזרחיים של בקעת צבאים.

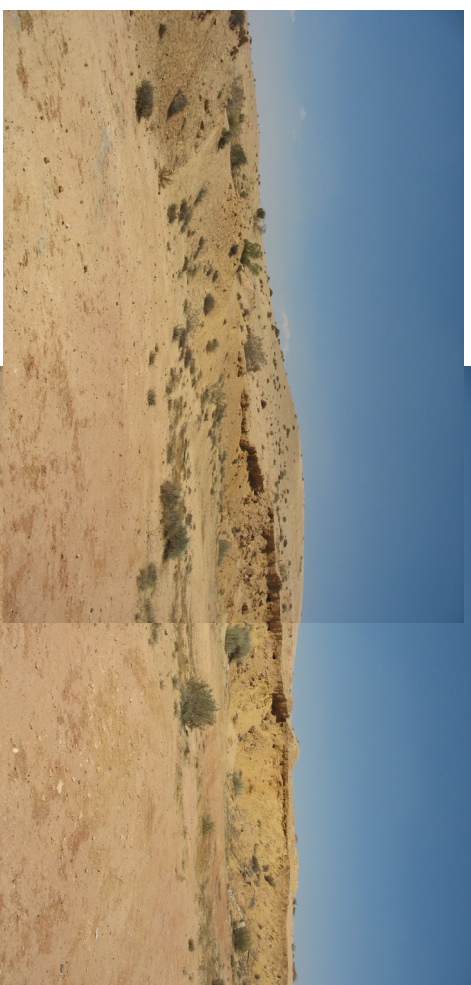
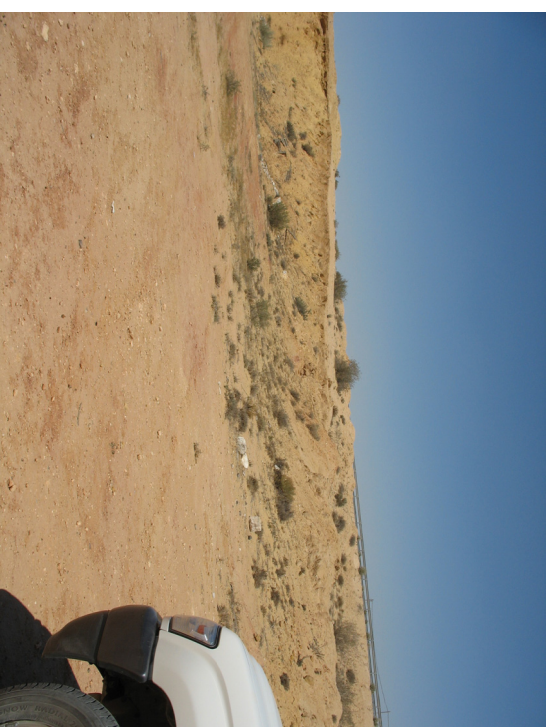
מתפורת: מישור ירוחם (2128): נ.צ. 197140/548840

מתפורת בשטח של כ- 3 דונם, כ- 5 ק"מ מזרזום-מערב לירמונה, ממערב לכביש דימונה - ירוחם.
גובה קיר ההפירה הוא עד כ- 4 מ'. המסלע שנכרה הוא חול מתפורת חצבה.
מבט לצפון ולצפון-מערב. צולם ב- 27/6/2006.

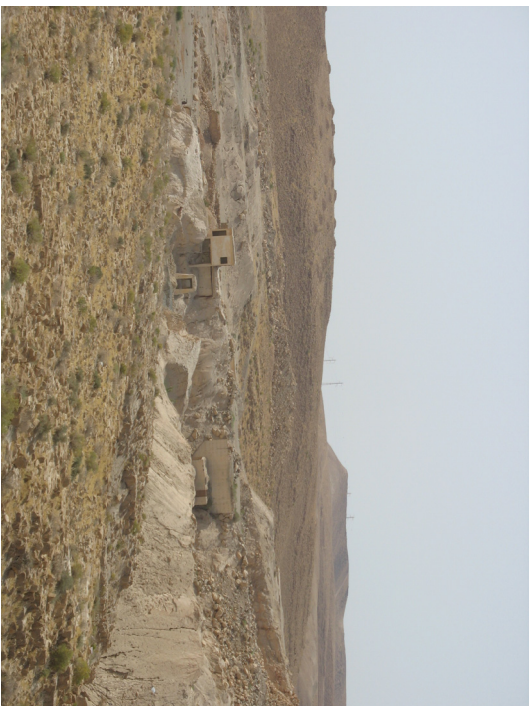
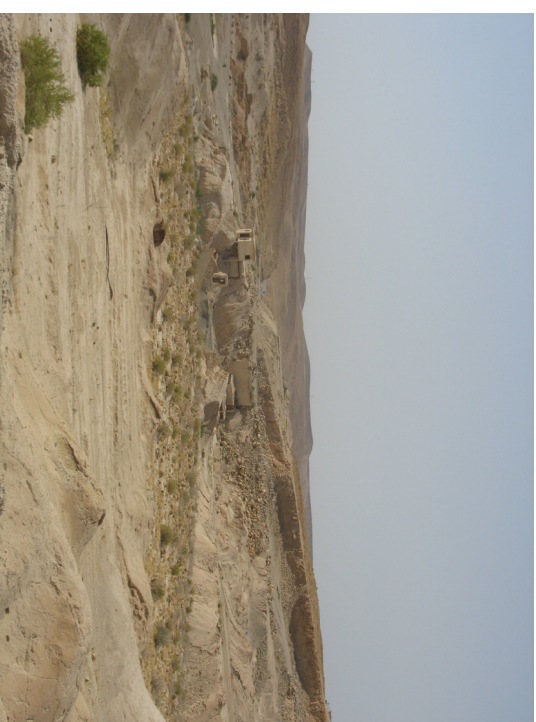
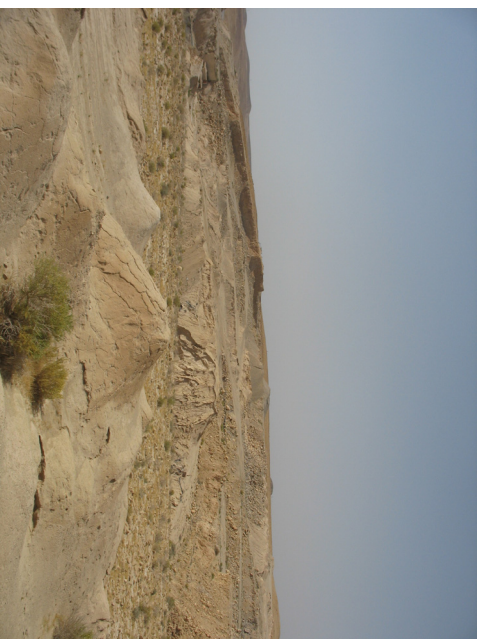
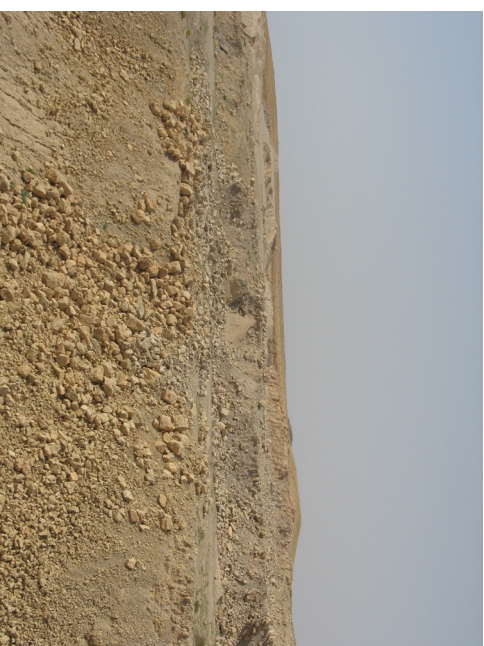
מהצבה: תמוך (2179): נ.צ. 223400/548600

מהצבה בשטח של כ- 300 דונם, כ- 5 מ"מ ממזרח לצומת צפית.

גובה קיר ההצבה הוא כ- 10 מ'. המסלע שנהדעב הוא דולומיט מתצורת תמר.
מבט לצפון ולצפון-מערב. צולם ב- 21/5/2007.

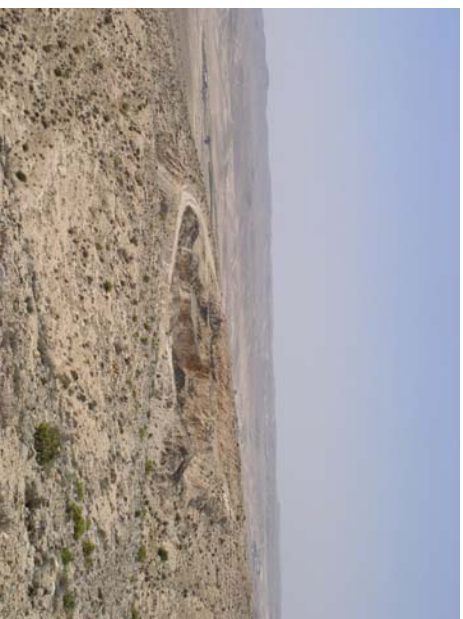
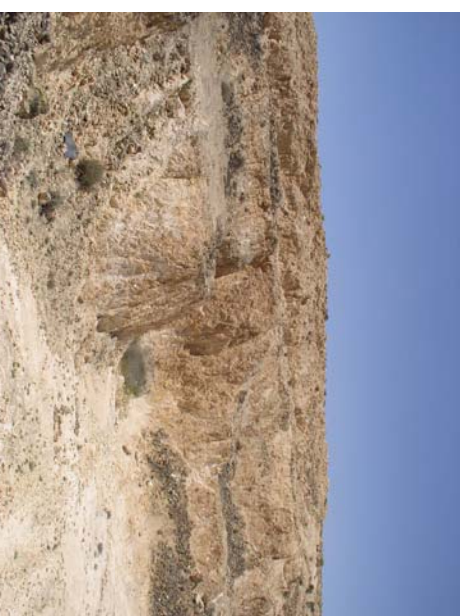
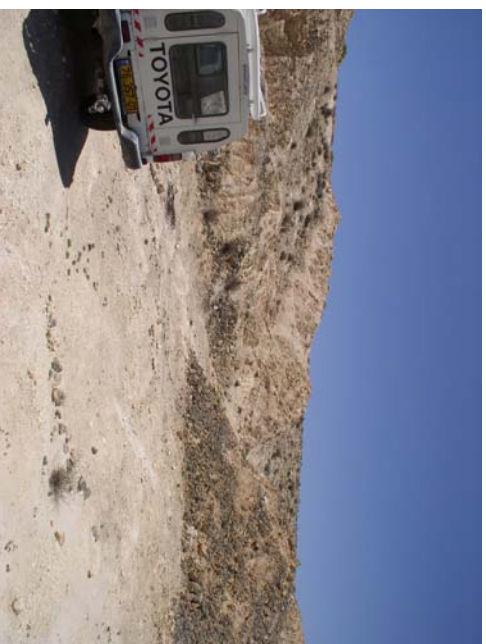
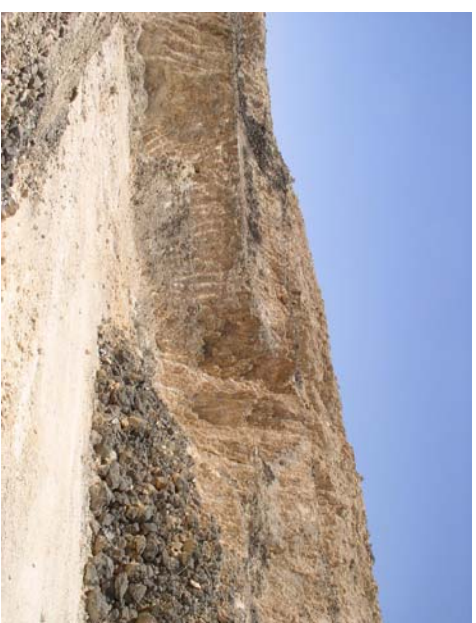
מהצבה: מנגד – ירוחם (2116); נ.צ. 190900/546200

מהצבה בשטח של כ- 3 דונם, כ- 1.5 ק"מ מצפון-מזרח לצומת גבעת ירוחם.

גובה קיר החציבה הוא עד כ- 10 מ'. המסלע שנוחצב הוא גיר לבן מתצורת שבטה לשמושים תעשייתיים. מבט לדרום-מזרח ולמערב. צולם ב- 23/5/2006.

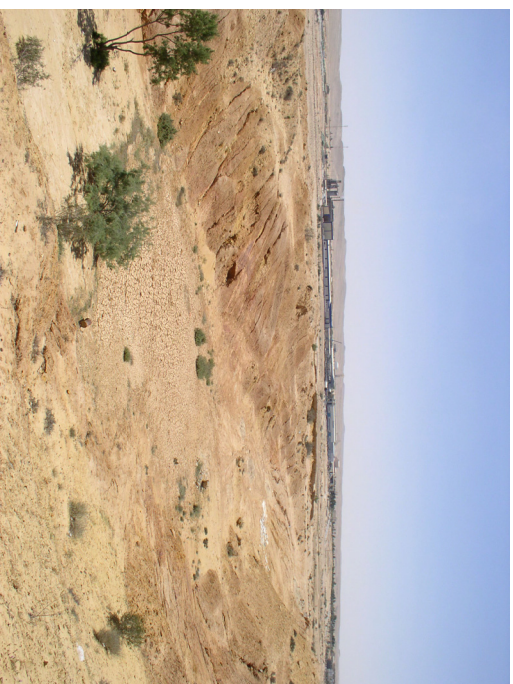
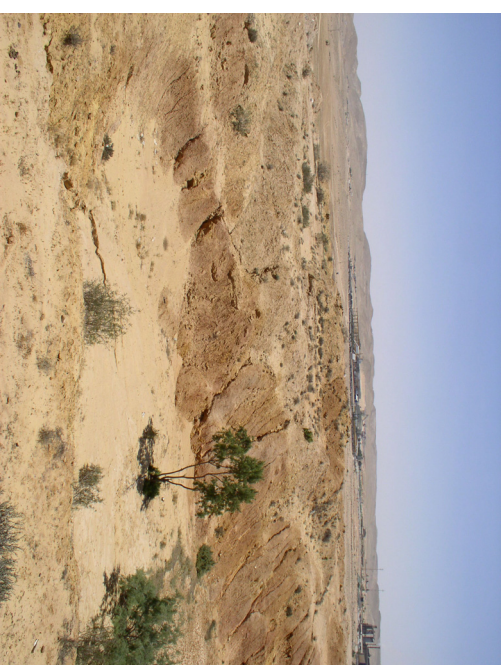
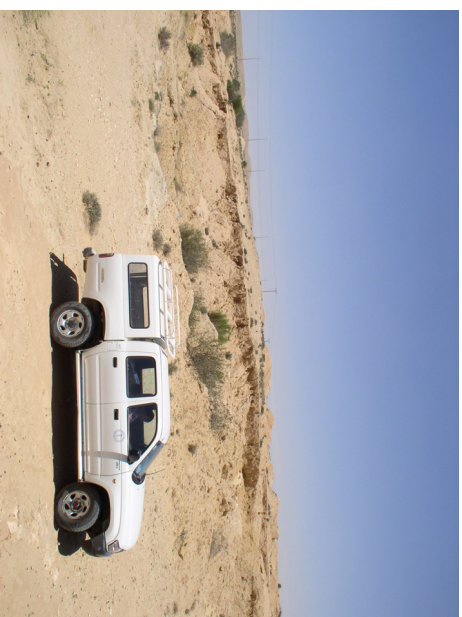
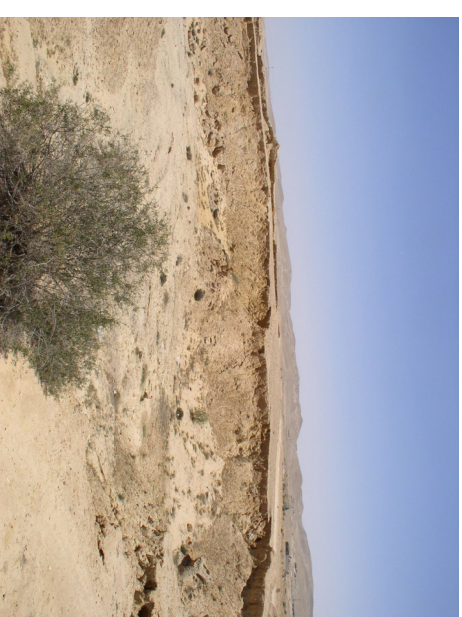
מחפירות: צומת ירוקם צפון (2115); נ.צ. 194610/545120

מחפירות בשטח של כ- 20 דונם, כ- 300 מ' ממזרח לצומת ירוקם צפון.

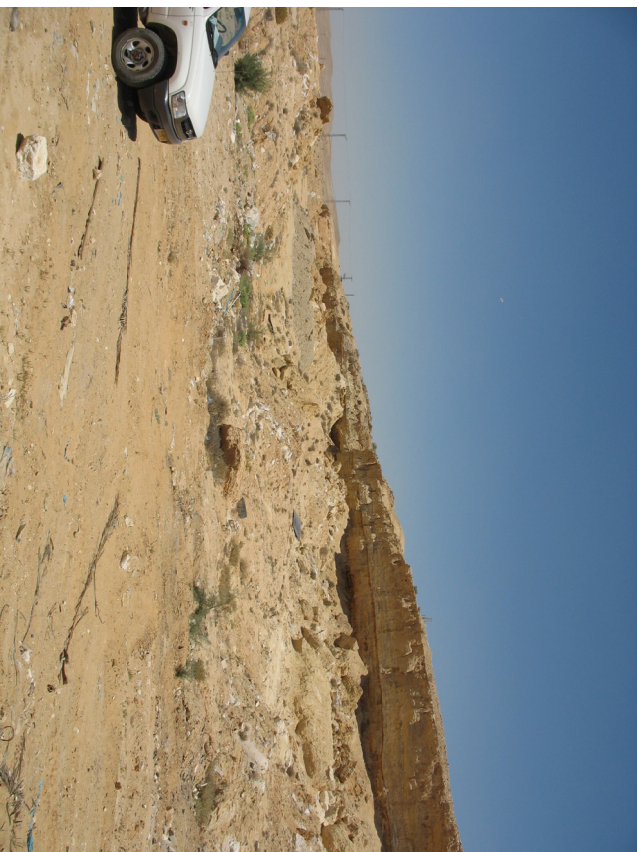
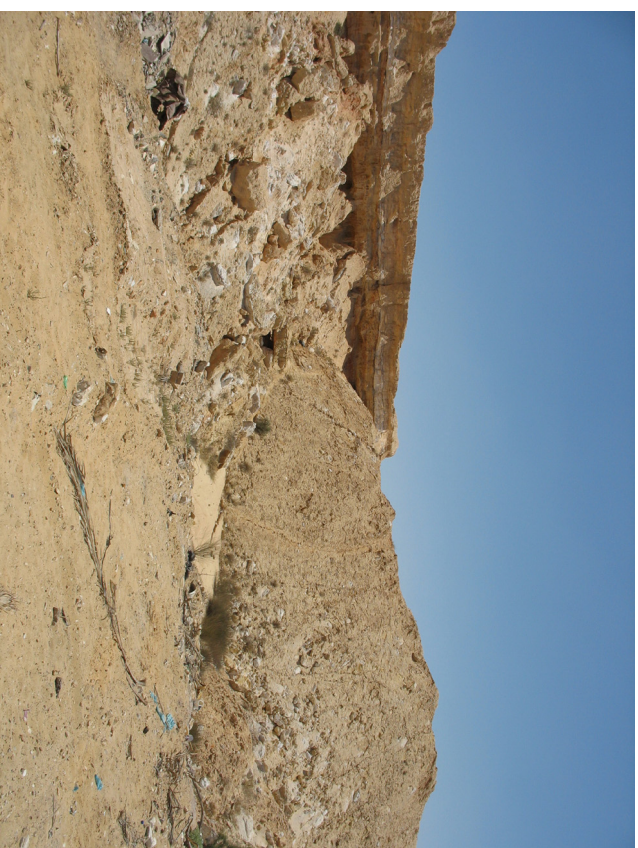
מתפוררת: ירוחם העשייה דרום 1 (2129): נ.צ. 194530/543580

מתפוררת בשטח של כ- 100 דונם, בגבולו הדרומי של איזור התעשייה המזרחי של ירוחם.

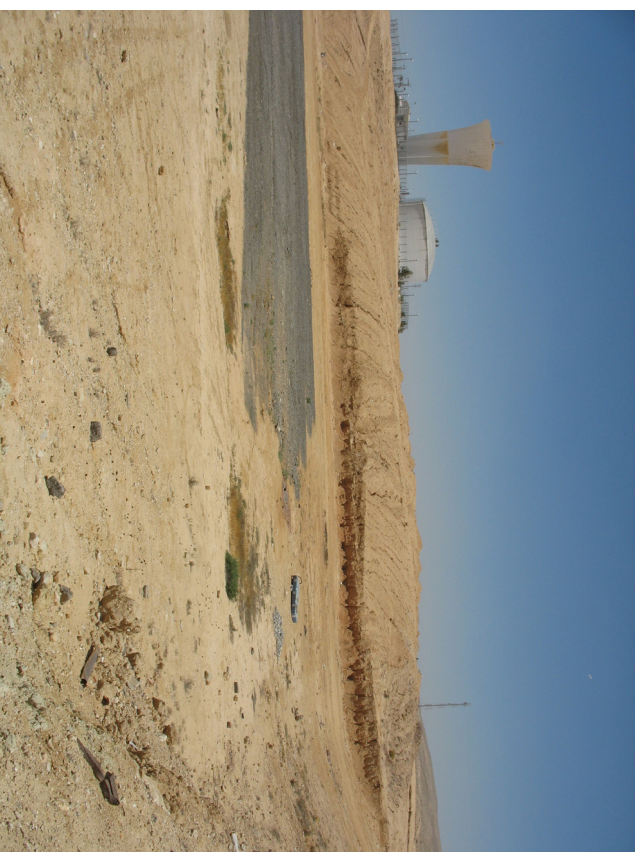
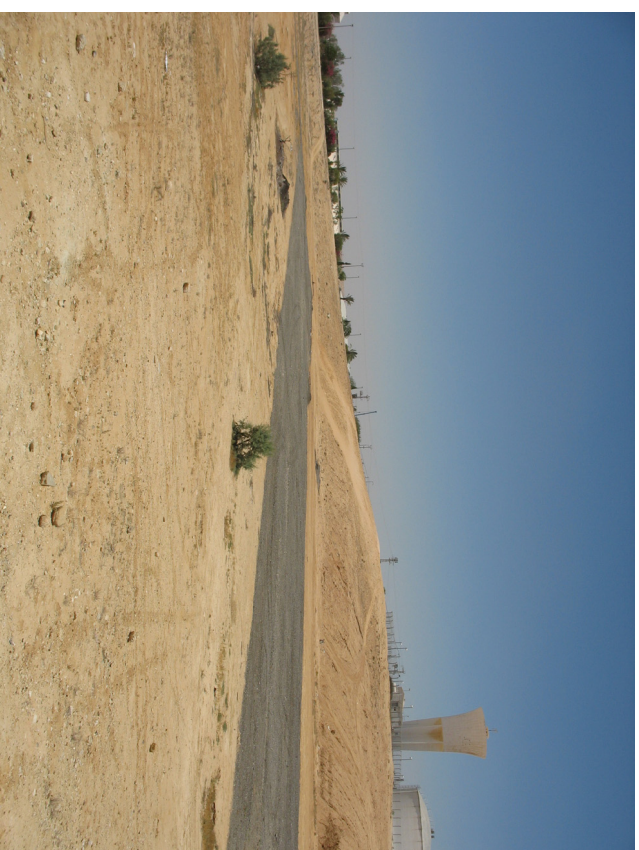
מחפירות: כפר ירוחם 2 (396): נ.צ. 194050/543450

מחפירות בשטח של כ- 5 דונם, ממזרח לשכונה המזרחית של ירוחם.

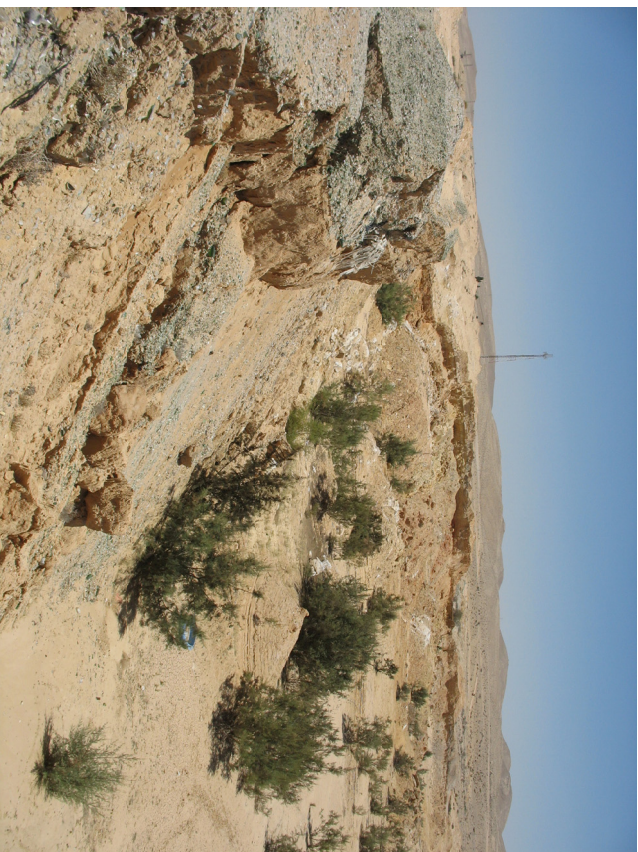
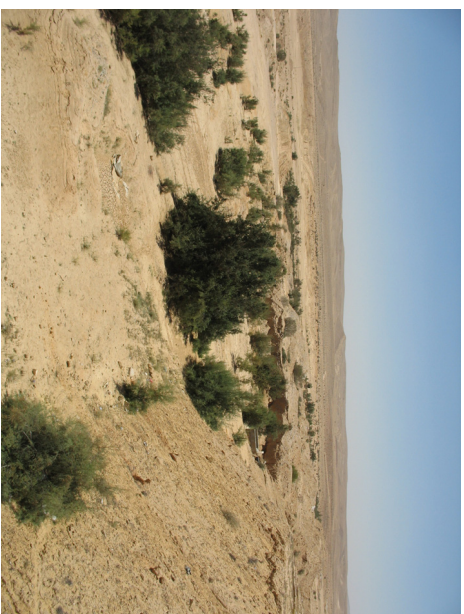
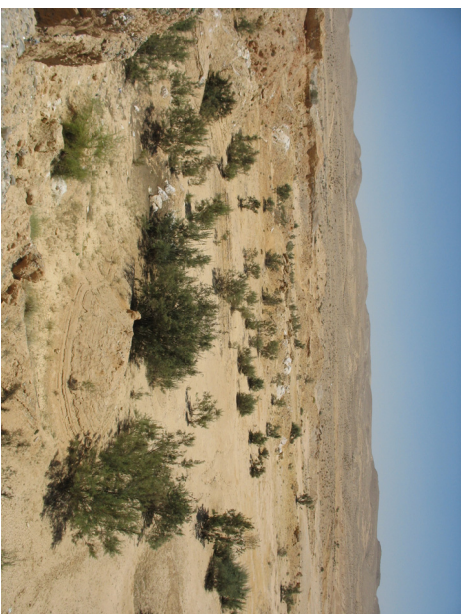
מחפורה: ירוחקם תעשייה דרום 2 (2130); נ.צ. 194320/543450

מחפורה בשטח של כ- 10 דונם, גובלת מדרום באזור התעשייה המזרחי של ירוחקם.
 גובה קיר ההפירה הוא עד כ- 6 מ'. המסלע שנהחצב הוא חול וחרסיטית מתצורת חצבה.
 מבט לצפון-מזרח ולצפון-מערב. צולם ב- 27/6/2006.

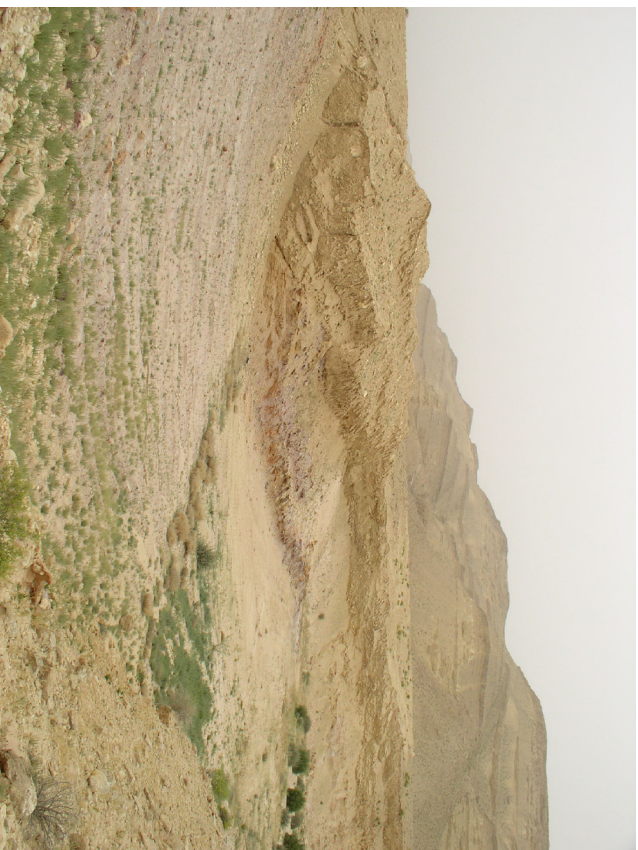
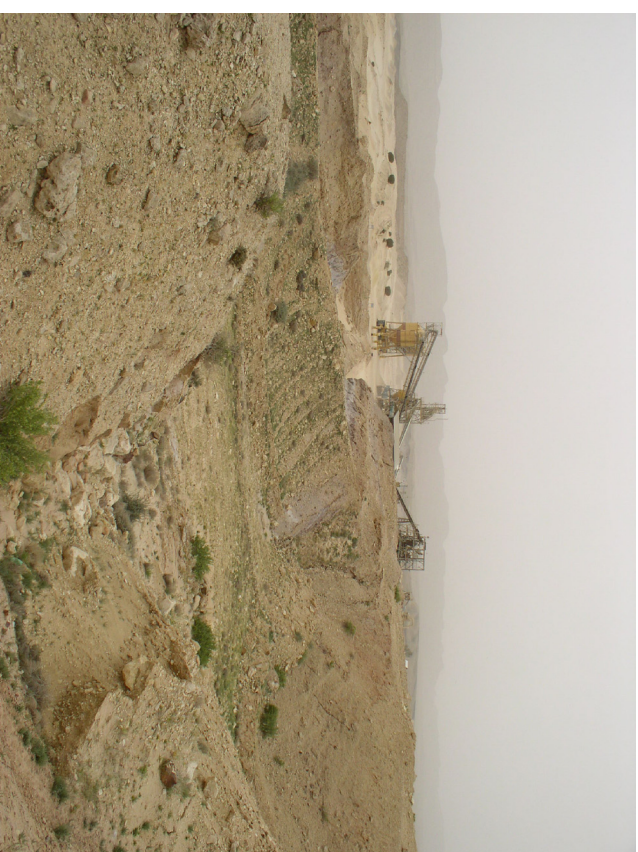
מחפורת: מכתש גדול (397); נ.צ. 200300/542600

מחפורת בשטח של כ- 12 דונם, בצפון-מזרחו של המכתש הגדול, מצפון למתקני חב' נגב מינרלים'.

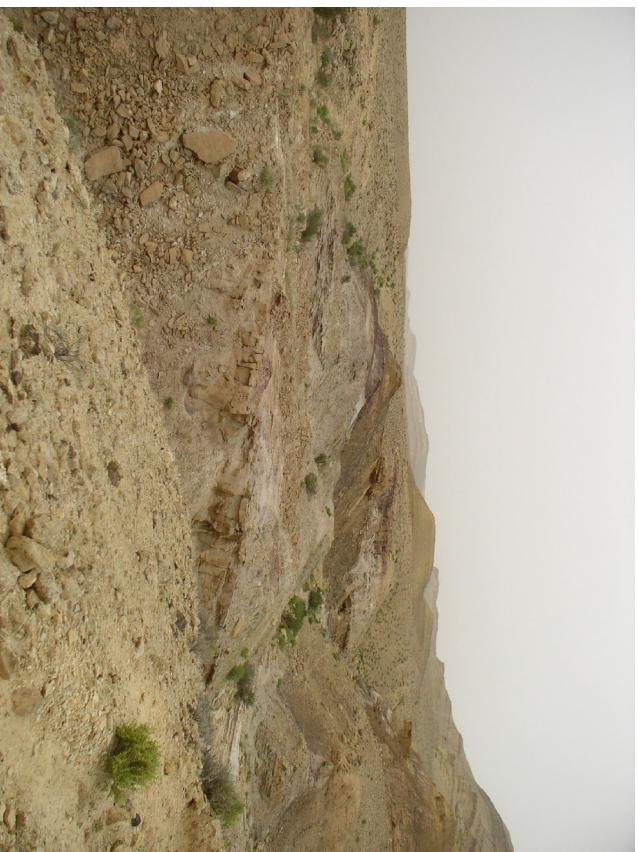
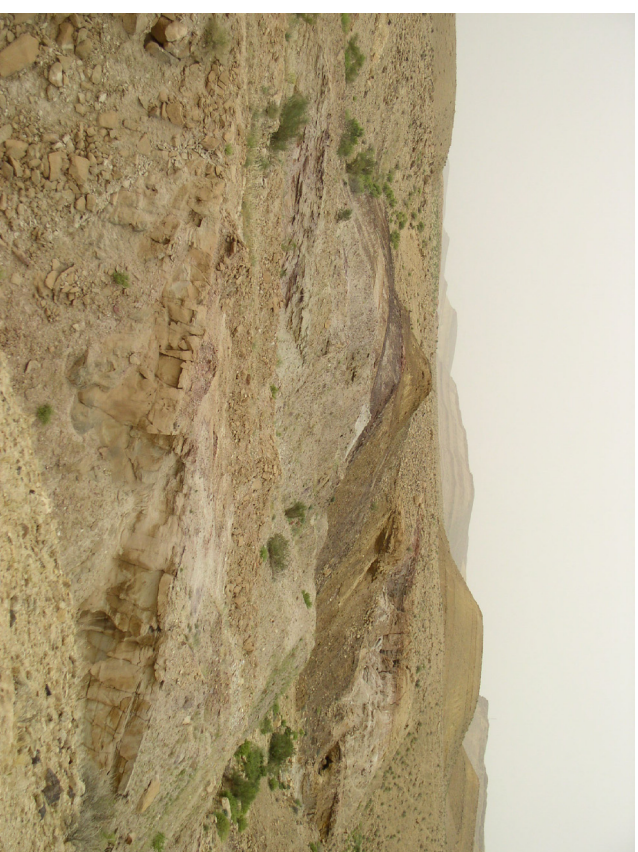
מתפורת: מכתש גדול צפון (2171): נ.צ. 199480/542090

מתפורת בשטח של כ- 1 דונם, בהלקו הצפון-מערבי של המכתש הגדול.

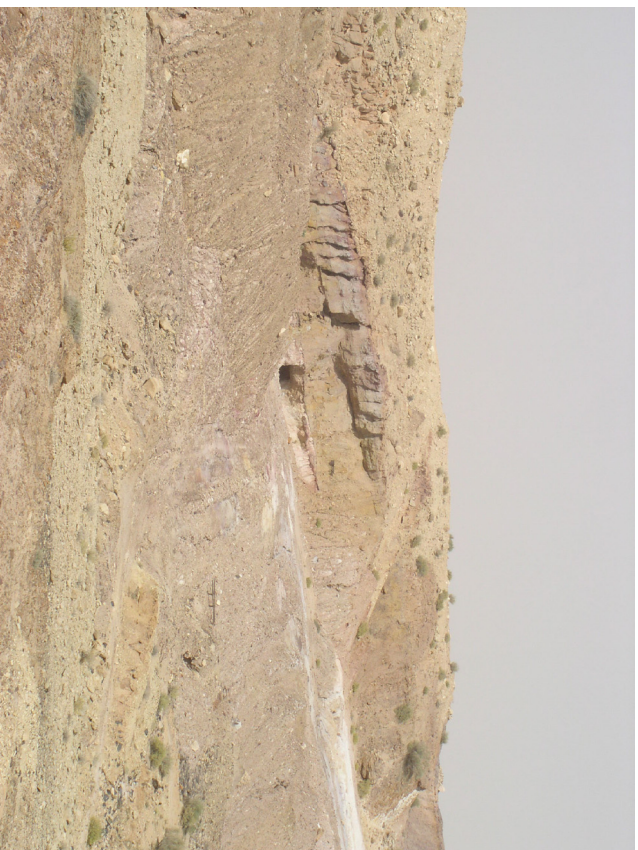
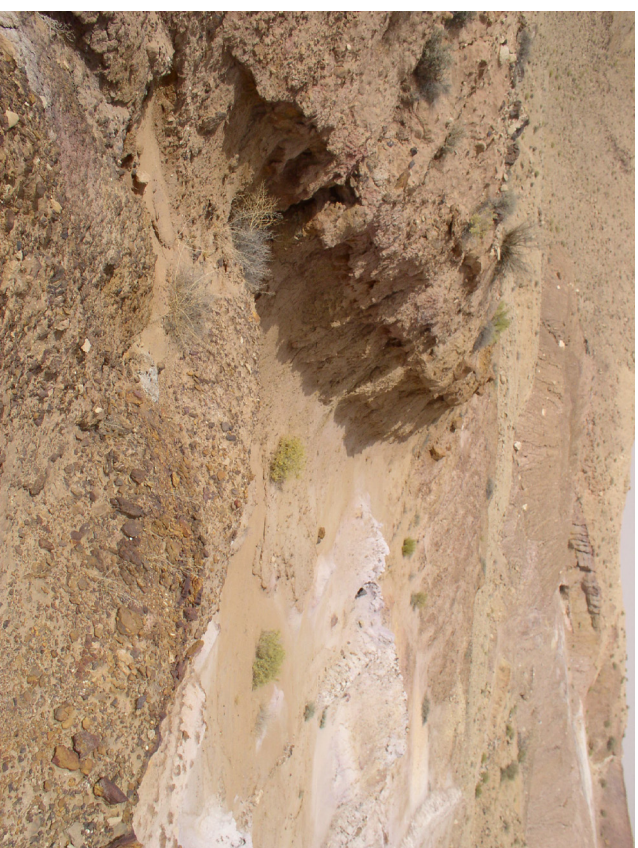
מתפוררת: המכתש הגדול 14 (465): נ.צ. 198630/541600

מתפוררת ביטוח של כ- 15 דונם, בחלקו הצפון-מערבי של המכתש הגדול.

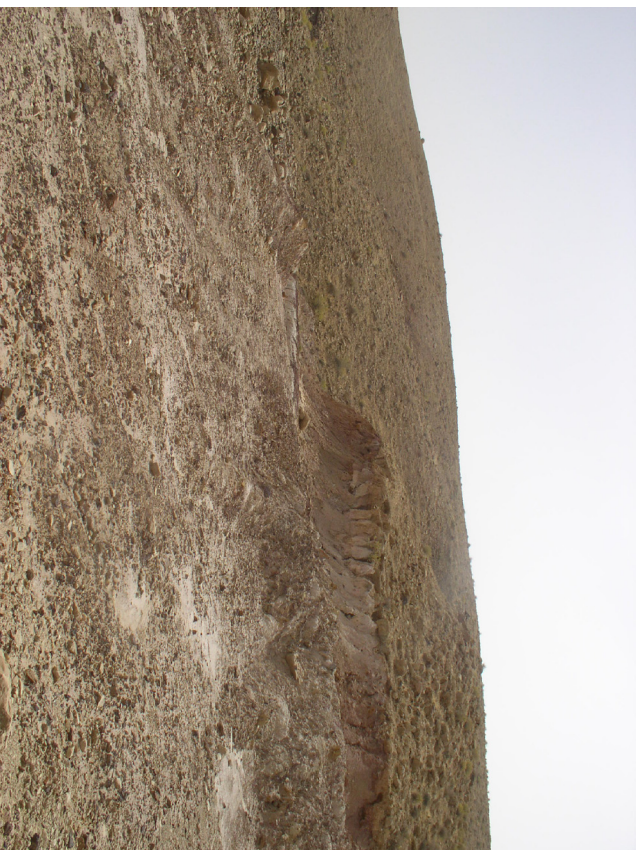
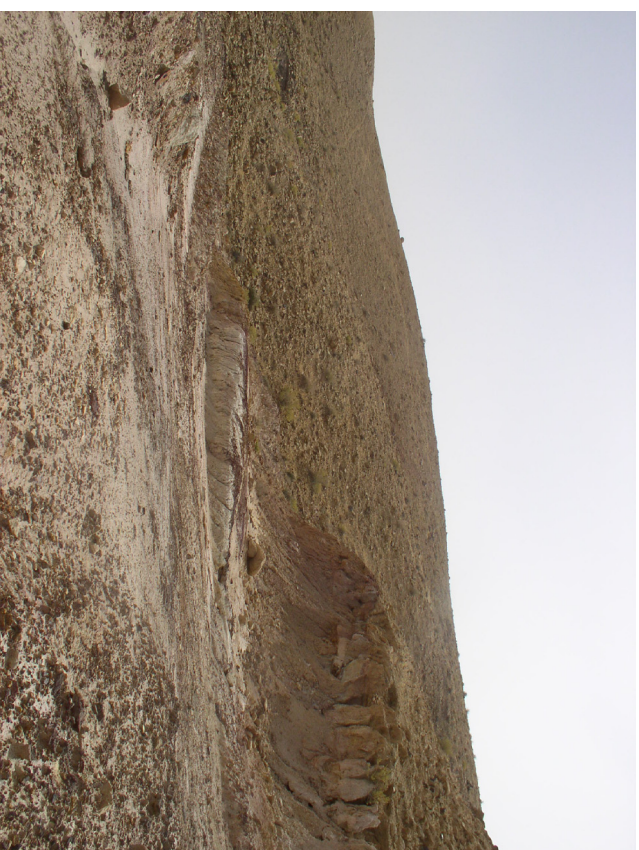
מחפורת: המכתש הגדול 15 (466): נ.צ. 198530/541540

מחפורת בשטח של כ- 5 דונם בהלקו הצפון-מערבי של המכתש הגדול.

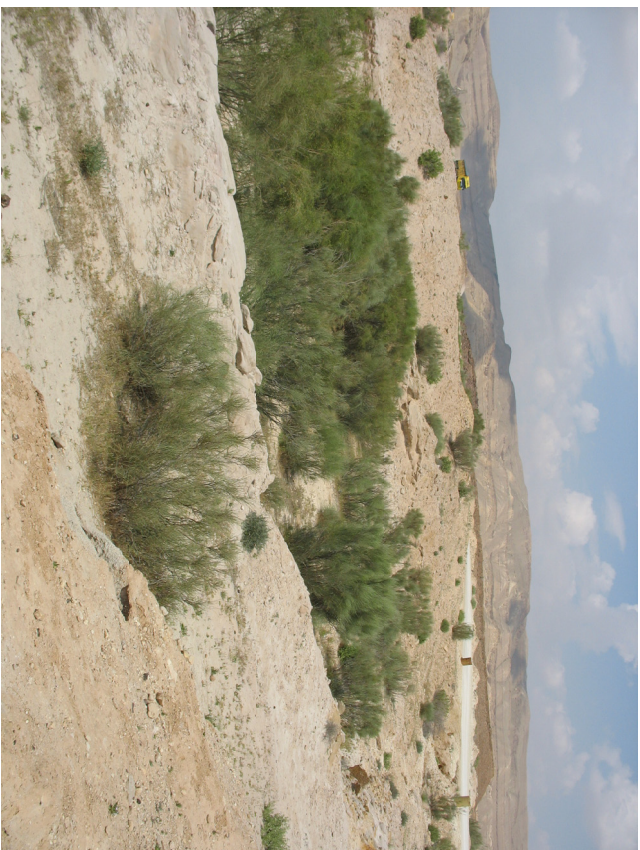
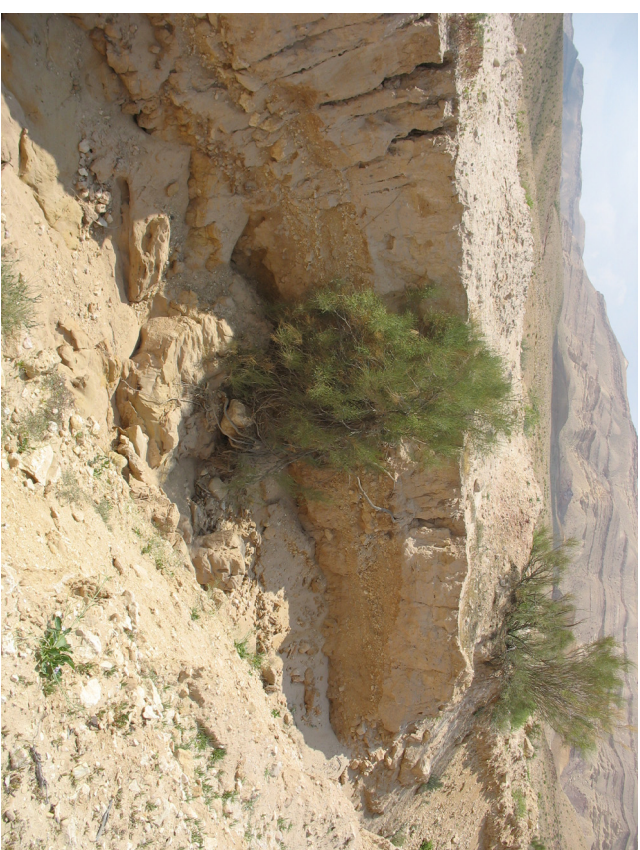
מחפורת: המחטש הגדול 1 (452); נ.צ. 200200/541500

מחפורת בשטח של כ- 40 דונם, בצד הדרך הכבושה המובילה למפעל 'נגב מינרלים' בחלקו הצפוני של המחטש.

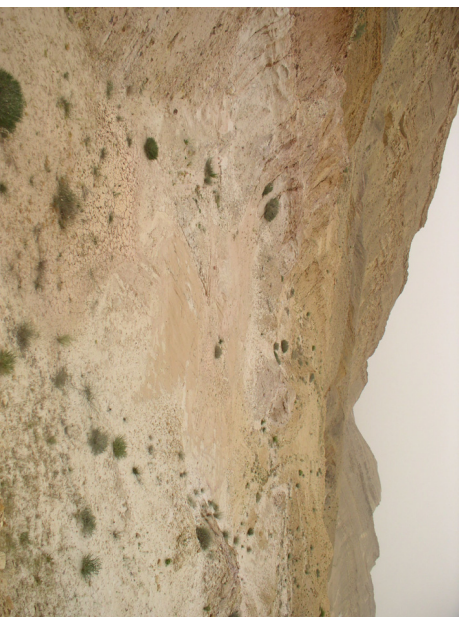
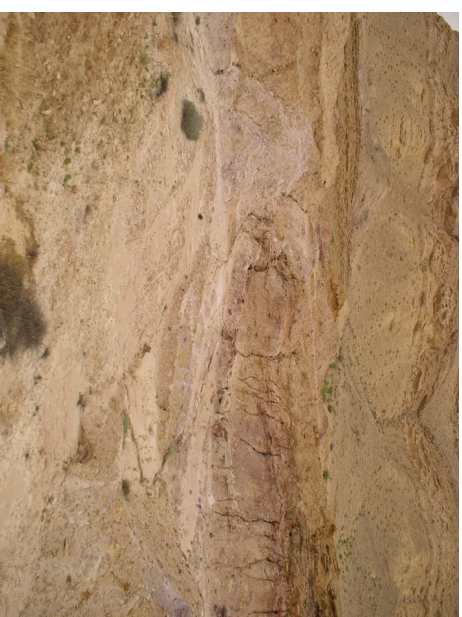
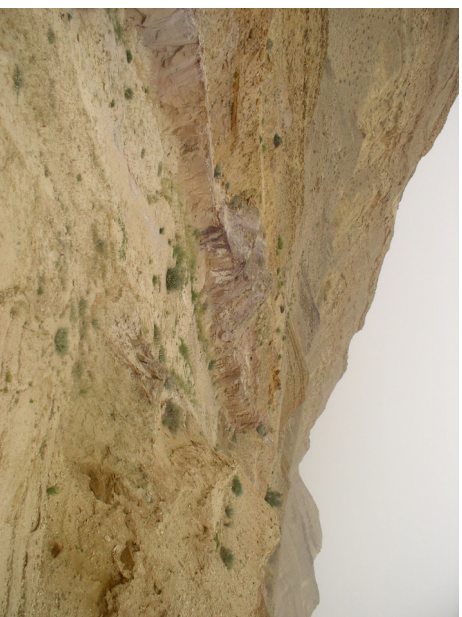
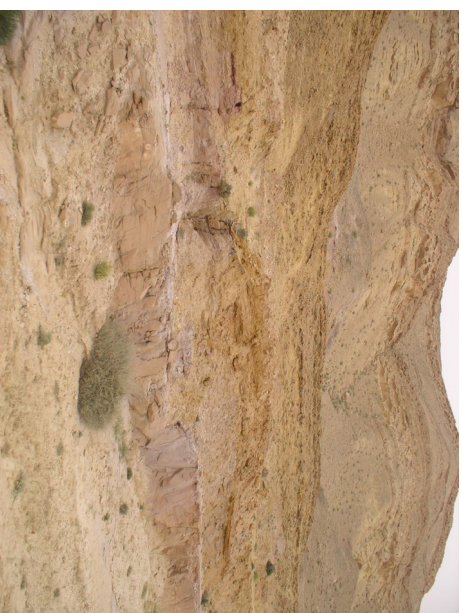
מתפוררת: המכתש הגדול 18 (469): ג.צ. 202450/541250

מתפוררת בשטח של כ- 35 דונם, בחלקו הצפון-מזרחי של המכתש הגדול.

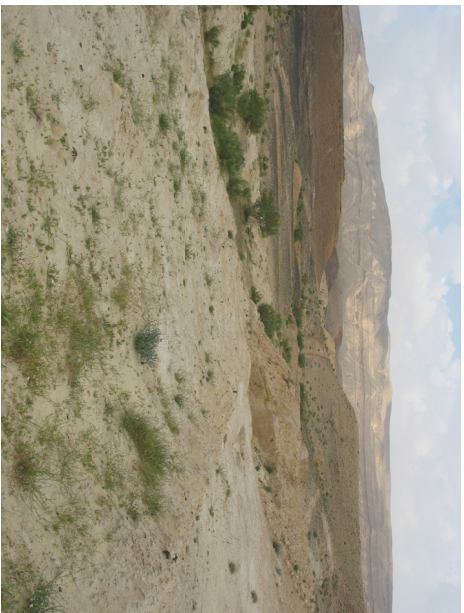
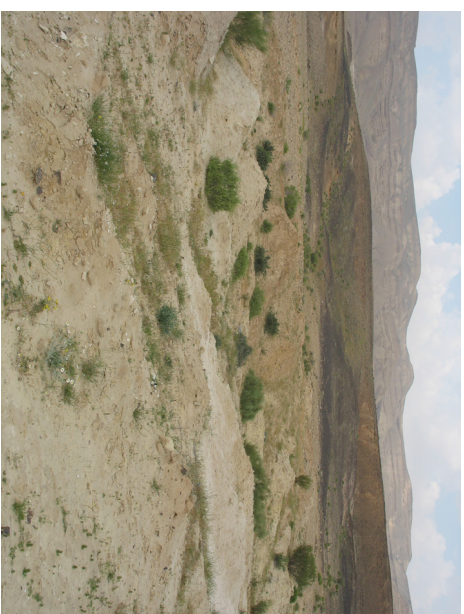
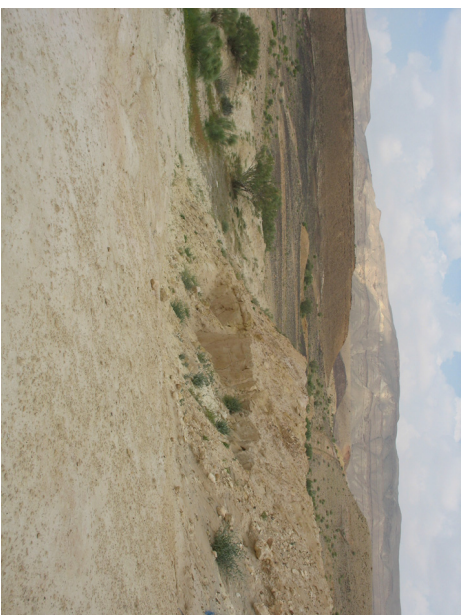
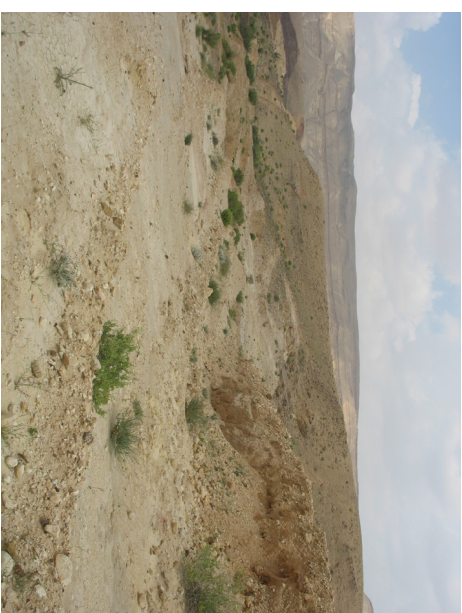
מתפורת: המכתש הגדול 6 (457); נ.צ. 2008430/541210

מתפורת בשטח של כ- 20 דונם, ממזרח לדרך המובילה למפעל 'נגב מינרלים' בצפון המכתש.
גובה קיר ההפיירה הוא עד כ- 3 מ'. המסלע שנכרה הוא חול לתשיייה מגיל קרטיקון תחתון.
מבט לצפון-מזרח ולצפון-מערב. צולם ב- 11/4/2007.

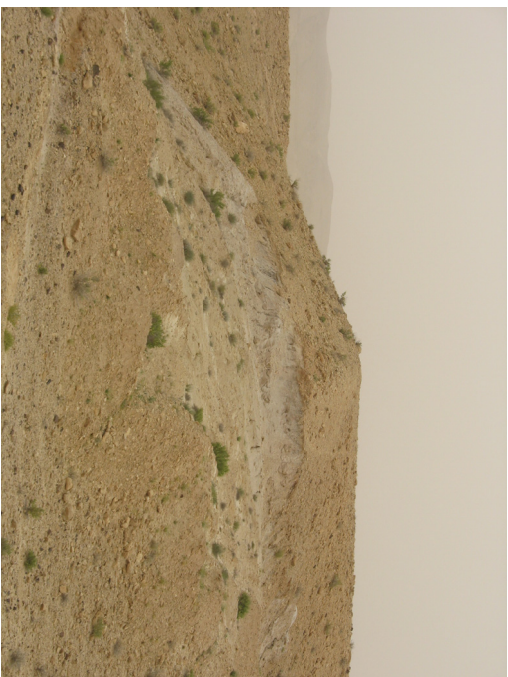
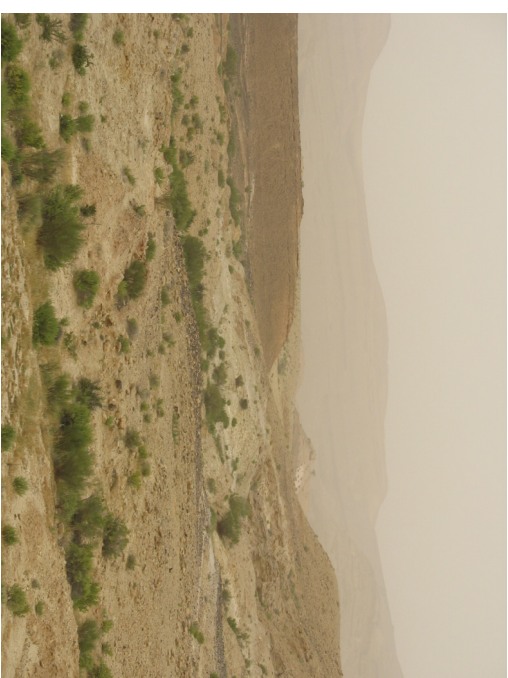
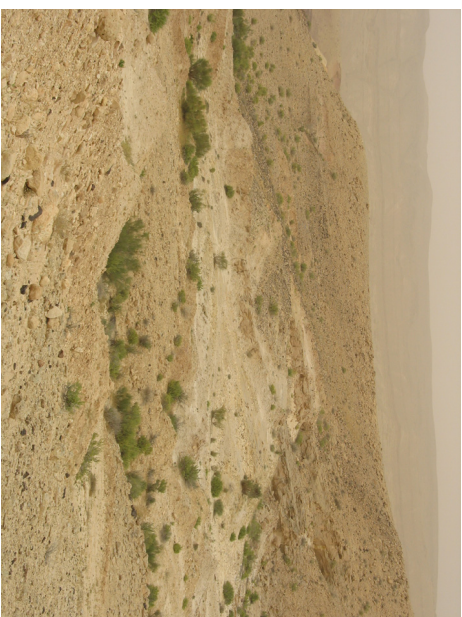
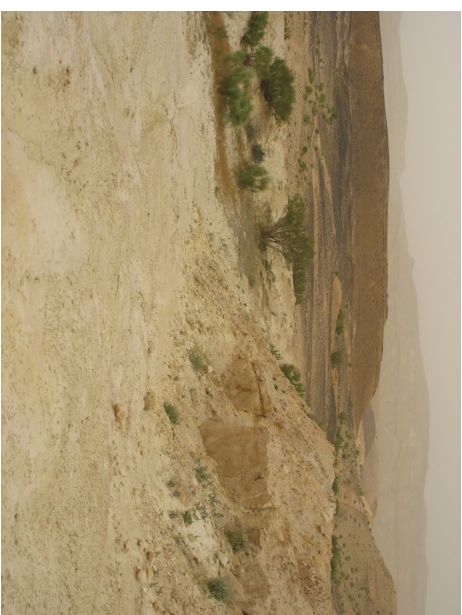
מחפורה: המחפוש הגדול 7 (458): נ.צ. 201000/541200

הערות: שני אתרי כרייה סמוכים. באזור מעויות עתודות חול והרסיית.

מחפורה בשטח של כ- 25 דונם, ממזרחה לדרך המובילה למפעל 'נגב מינרליים' בצפון המחפוש.
גובה קיר החפירה הוא עד כ- 3 מ'. המסלע שנכרה הוא חול לתשייה מגיל קרטיקון תחתון.
מבט לצפון-מזרח ולצפון. צולם ב- 11/4/2007.

המלצות לסדר עדיפות בשיקום (ג-1-10): 8
 המלצה של סוקר לשיקום: שיקום נופי
 המלצת המפקח: העדר קיים של השטח:
